कोरोジンドクター (Corrosion Doctor)

कोरोジンドクター (NETIS: KT-150121-VE)

【概要】

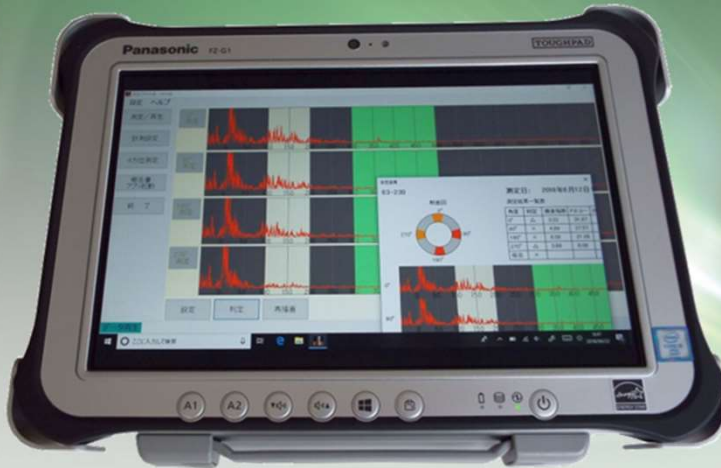
कोरोジンドクター(Corrosion Doctor)は、道路付属物(鋼製標識柱や照明柱等)の路面境界部(地表面下数cm付近)における腐食損傷の程度を定性的かつ簡易に調べる超音波式診断装置です。

新開発のSH波振動子および波形解析ソフトの考案により、路面境界部を開削することなく腐食状況を瞬時に診断できますので、一次スクリーニングに最適です。
