信号柱や標識柱・照明柱等、鋼管の地際での腐食損傷診断に！  
超音波で地際部の腐食程度を非開削・非破壊で簡便に一次スクリーニング可能

## コロージョンドクター (Corrosion Doctor)

(NETIS:KT-150121-VE)

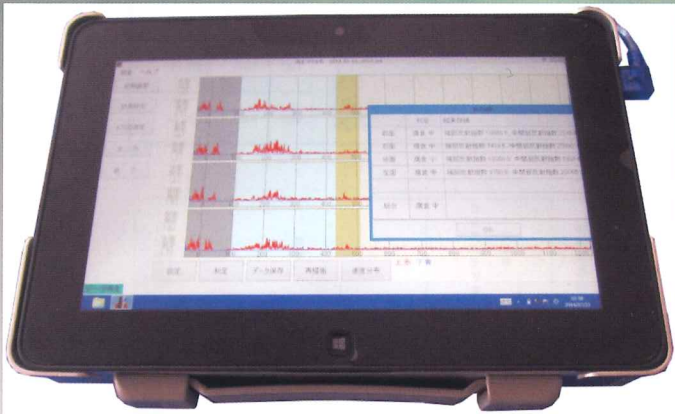
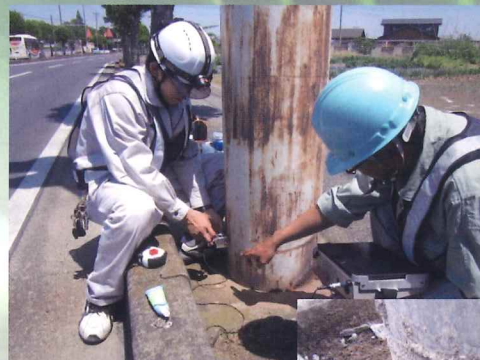
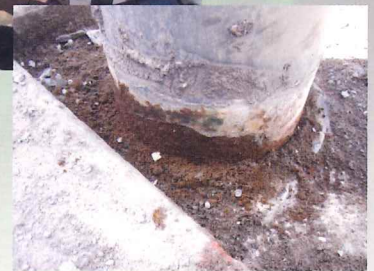
コロージョンドクター(Corrosion Doctor)は、道路付属物(鋼製標識柱や照明柱等)の路面境界部(地表面下数cm付近)における腐食損傷の程度を定性的かつ簡易に調べる超音波式診断装置です。(NETIS登録:KT-150121-VE)新開発のSH波振動子および波形解析ソフトの考案により、路面境界部を開削することなく腐食状況を瞬時に診断できますので、一次スクリーニングに最適です。

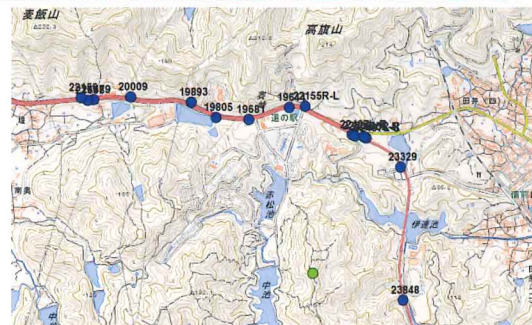
### 3. 地図情報

診断結果・一覧表・地図情報のどこからでも検索可能、診断情報を一元管理できる専用ソフトウェアです。
